Université Grenoble Alpes

Diplôme Inter-Universitaire de Médecine et d'Urgences en  
Montagne

**La sécurité  
dans  
l'hélicoptère médicalisé  
en montagne**

MEMOIRE

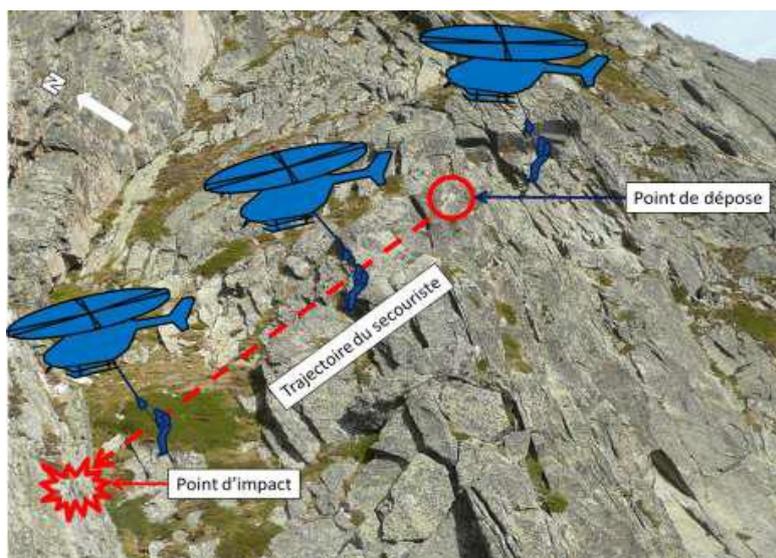
*Illustration 1 : dégagement de l'hélicoptère*

Aucune défaillance technique n'est à l'origine de l'événement.

La perte de contrôle de l'hélicoptère est due à une cause environnementale dont l'origine est un phénomène aérologique localisé de type « thermique ».

Elle est favorisée par les conditions particulières d'exécution de la mission : évolution en limite de puissance, en haute montagne, avec une aérologie changeante de façon inopinée et soudaine. C'est un phénomène survenu brusquement sans signe avant-coureur de type vibrations, alarmes...

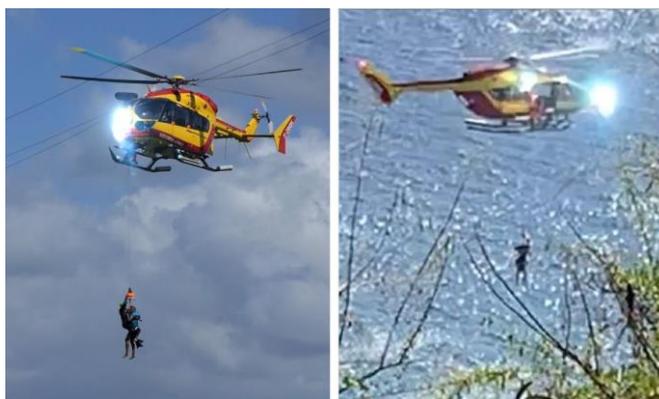
Lors de la translation, l'EC 145 heurte sur le flanc droit une ligne moyenne tension à trois brins

surplombant la crique où a eu lieu le treuillage. Le câble du treuil cède suite à 3 arcs électriques qui se sont formés au niveau du nez, de la potence du treuil et de la partie supérieure de la cabine.

*Illustration 2 : Arc électrique au niveau de la potence de treuil et du nez de l'appareil*

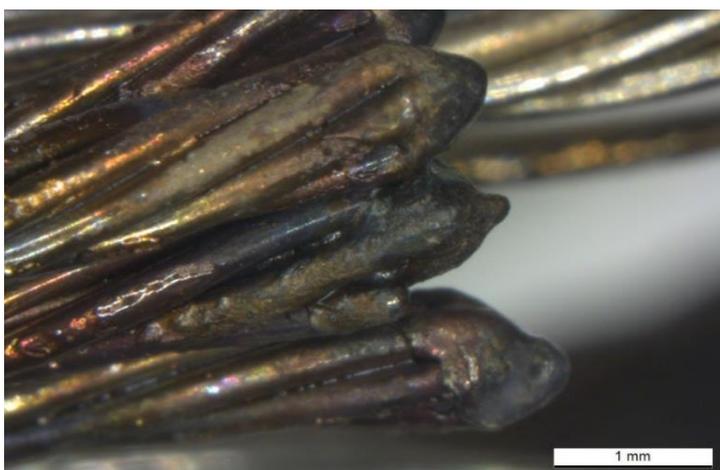
La rupture du câble est due à une fusion, consécutive à un contact avec la ligne électrique. L'âme du câble est fondue.

*Illustration 3: Brins d'un même toron soudés entre eux*

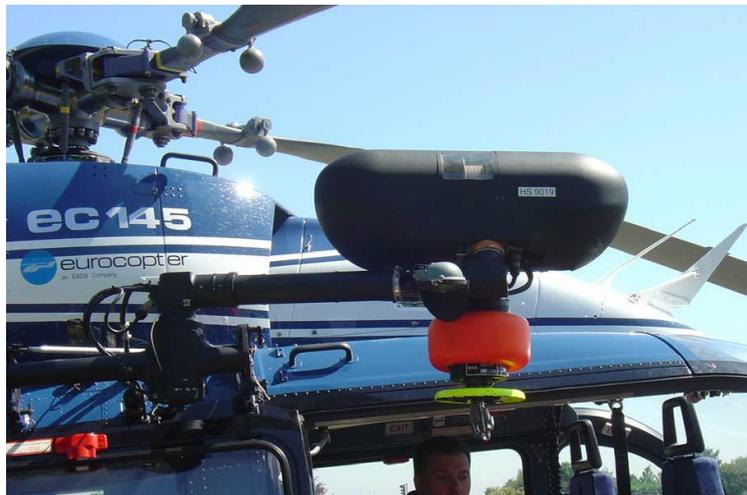
Sur l'EC 145, des renforts de fixation ainsi qu'une connectique électrique sont prévus sur l'ensemble des appareils afin de pouvoir installer un treuil. Il n'y a par contre pas de raccordement hydraulique prévu de série.

Il est aussi possible sur l'EC 145 d'installer le système de treuillage à gauche (Sécurité civile dans la majorité des cas) ou à droite de l'appareil (Gendarmerie).

*Illustration 5 :Treuil Greenwich® monté sur un EC 145 de la Gendarmerie Nationale*

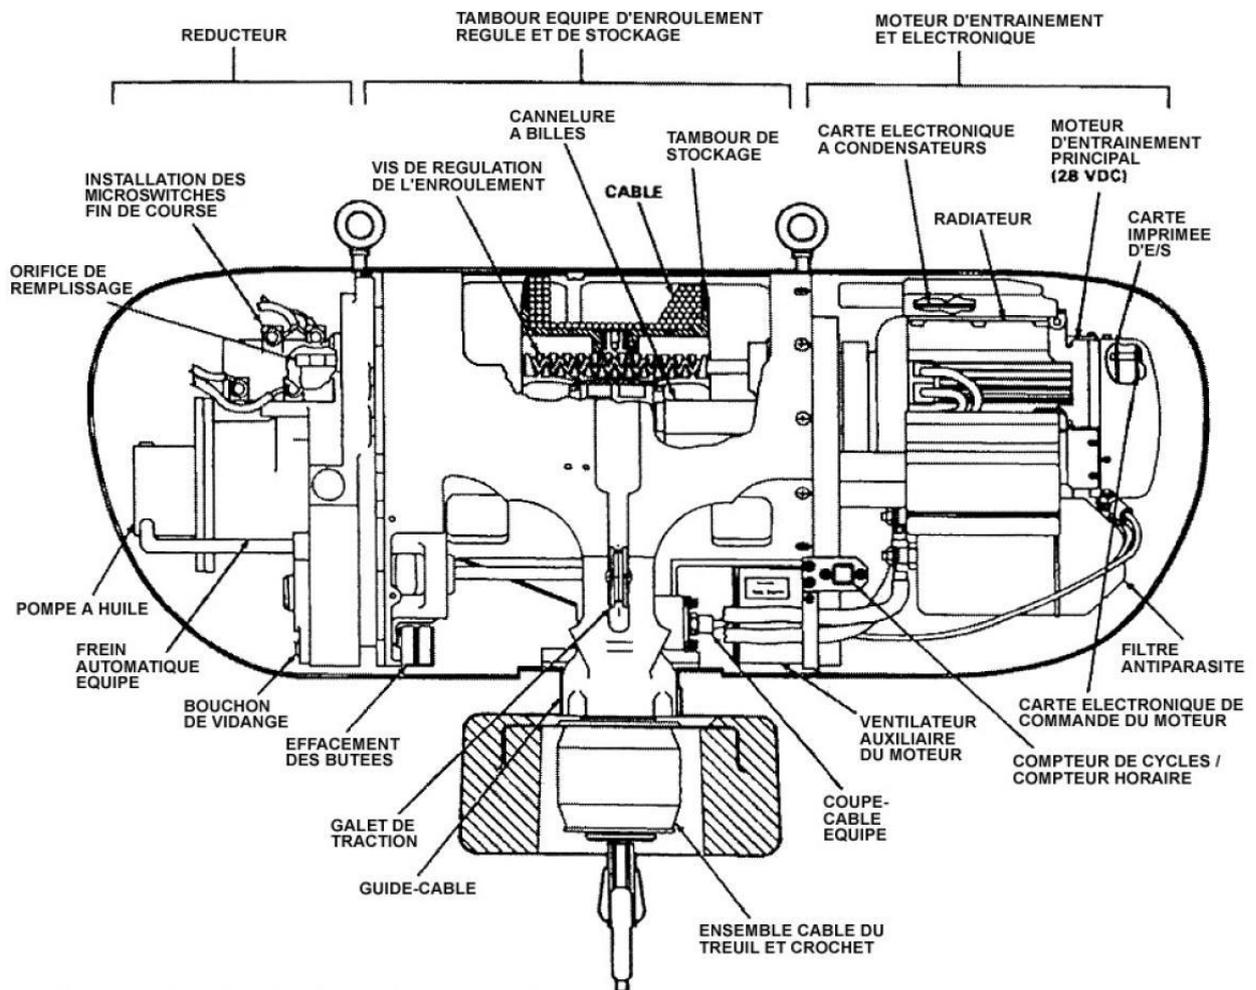
**- le treuil équipé (Schéma 1 et 2)**

- . d'un moteur électrique d'entraînement principal et son électronique de puissance entraînant directement le tambour.
- . d'un réducteur de vitesse à train d'engrenages pour le mécanisme de déplacement en translation du tambour.
- . d'un système de tension du câble, au déroulement et à l'enroulement.
- . des capteurs de détection des positions extrêmes du câble et d'un coupe-câble avec étoupille pyrotechnique pour sécuriser l'hélicoptère si besoin.

Schéma 1 : Composants du treuil Greenwich®

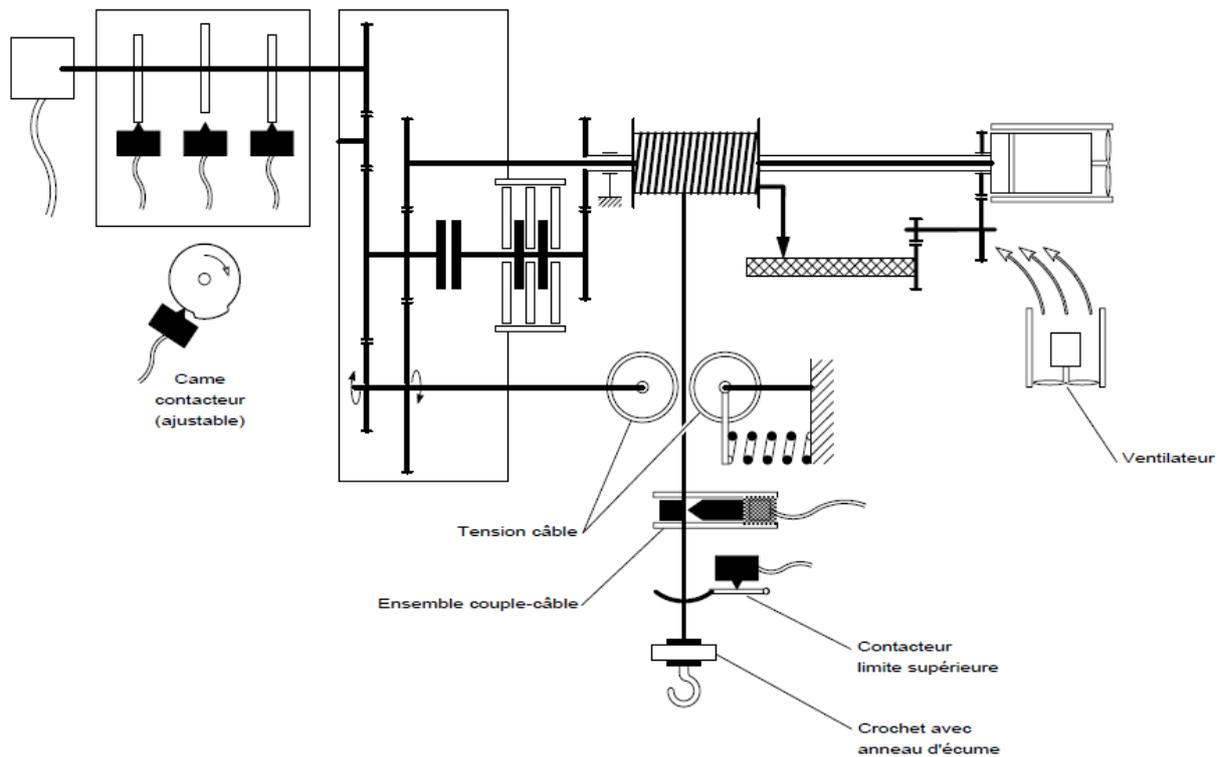
*Schéma 2 :Vue simplifiée du treuil*

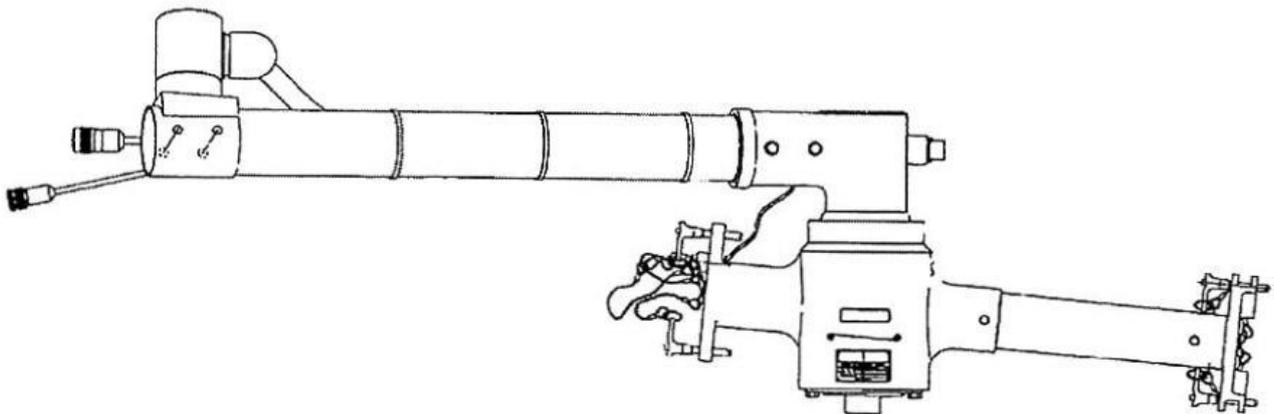
- **l'ensemble potence et support** (longueur 800mm)

*Schéma 3 :Potence du treuil Greenwich®*

Comprend le support avec broches de montage/démontage rapide, le bras de potence avec un ensemble actionneur rotatif muni d'un moteur électrique (Schéma 3)

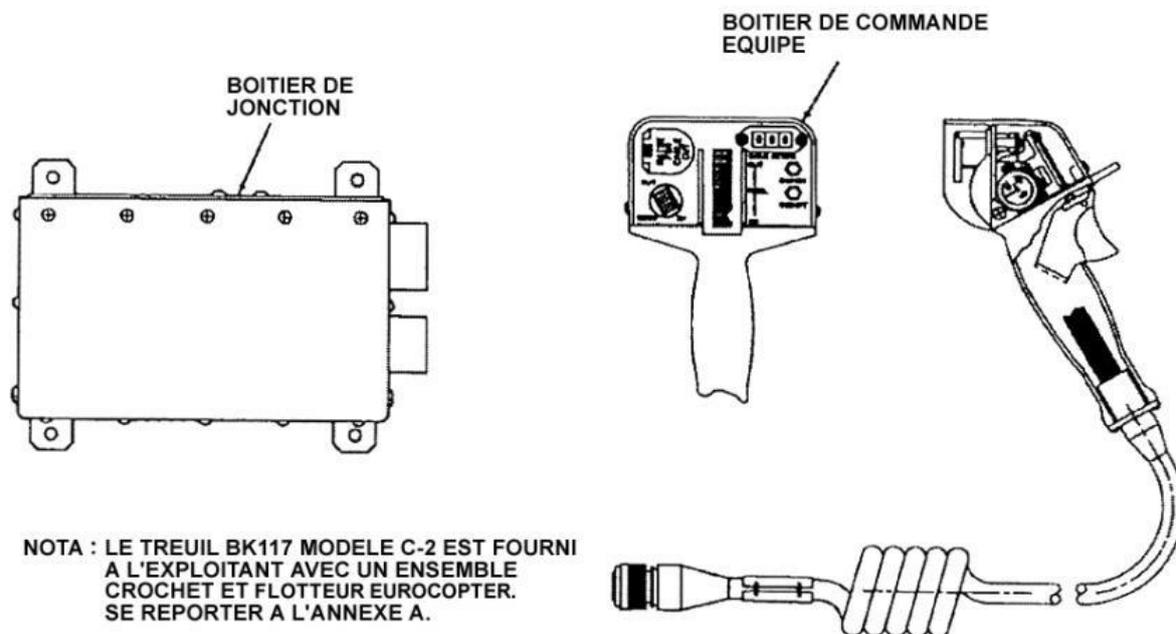
*Schéma 4 : Boîtier de jonction et poignée de commande du treuil*

- La poignée de commande est équipée d'une molette de variation de vitesse REEL IN/OUT, d'un sélecteur de rentrée ou de sortie de la potence (BOOM IN/OUT), d'un interrupteur de commande du coupe-câble (CABLE CUT), d'un afficheur de longueur de câble (CABLE METER), de deux voyants d'alerte (ATTENTION) et de surchauffe (OVERHEAT) et d'un commutateur d'interphonie (ICS).

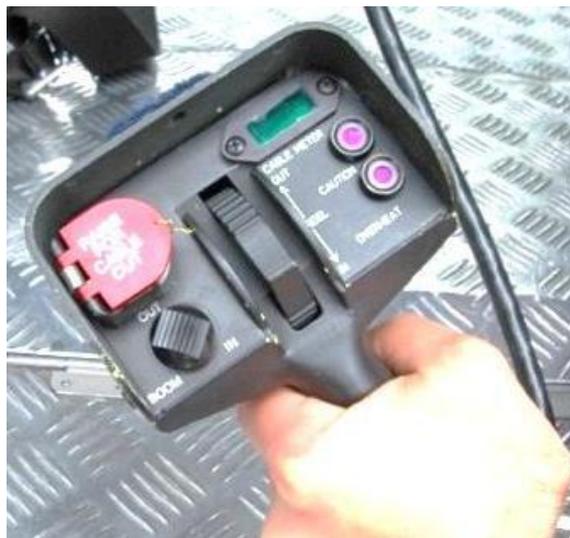
La vitesse de treuillage est variable. Elle est commandée par le mécanicien opérateur de bord via la commande de treuil.

*Illustration 6: Poignée de commande du treuil*

Quoiqu'il en soit : au déroulement du câble, la vitesse maximale sera de  $0,25 \text{ m.s}^{-1}$  sur les 3 premiers et derniers mètres et de  $1,27 \text{ m.s}^{-1}$  du 3 au 87<sup>ème</sup> mètres.

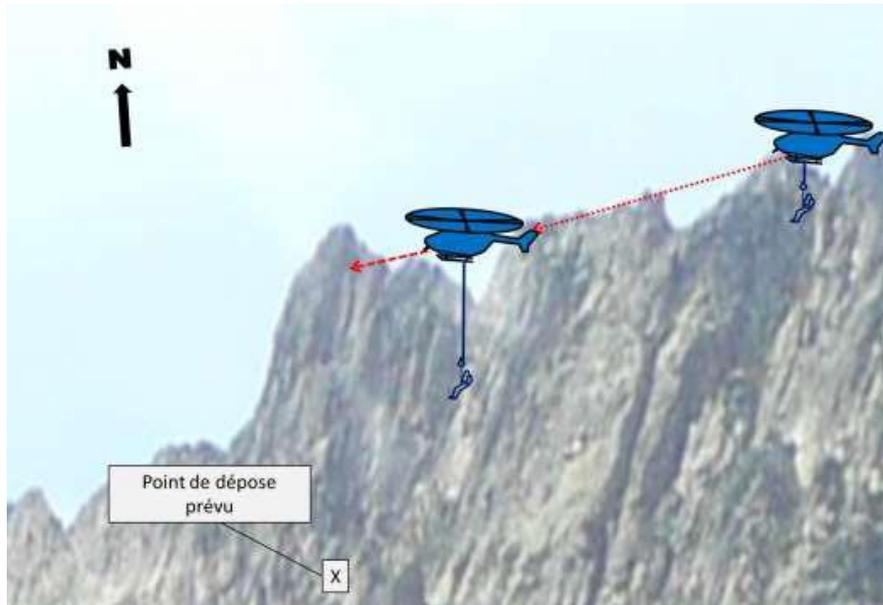
La réalisation d'un hélitreuillage en stationnaire nécessite que le pilote ait une marge de puissance disponible. De ce fait, les hélitreuillages sont quasi systématiquement réalisés en « dynamique » (amorçage de la descente ou de la remontée d'une personne pendant une phase de vol où la vitesse est réduite progressivement afin d'arriver en stationnaire - vitesse sol nulle - au-dessus du point de dépose) afin de rester le moins de temps possible en stationnaire (phase de vol demandant beaucoup de puissance à la machine).

*Illustration 7: Phase dynamique de treuillage*

Ainsi lors de l'arrivée en fin de phase de mise en puissance, le pilote tire progressivement le manche de pas cyclique, tout en baissant progressivement le manche de pas collectif pour maintenir sa position.

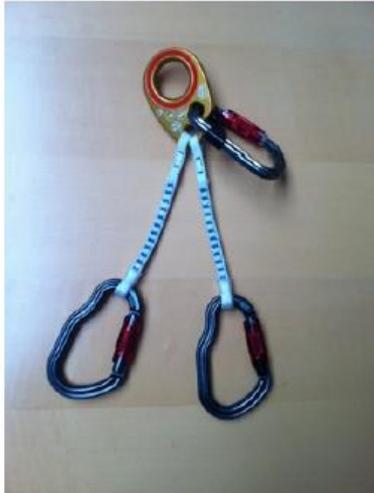
Interface (version courte 25 cm)  
AS 350 / EC 135

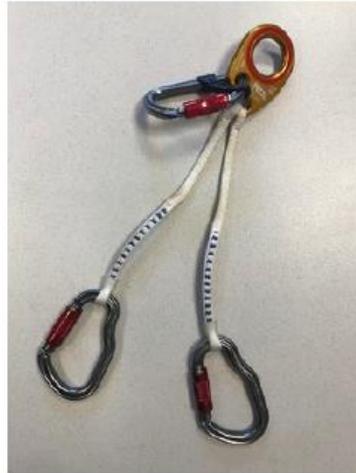
Interface (version longue 35 cm)  
EC 145

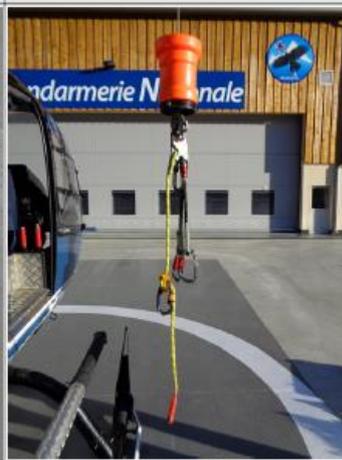
Installation sur le crochet treuil.

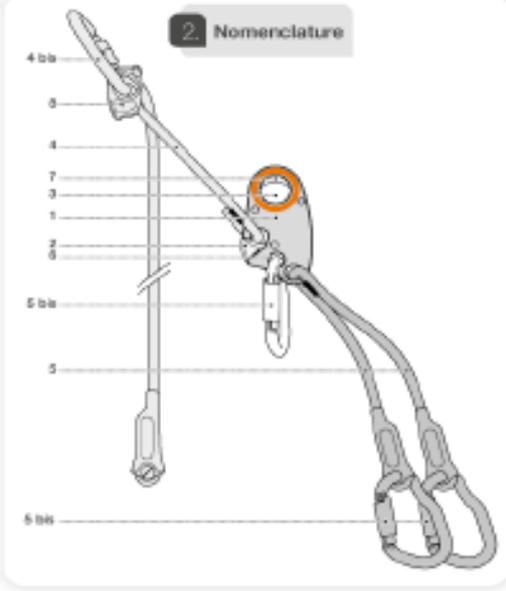
« LEZARD »	LIMITATIONS DGA
<p data-bbox="416 674 596 707"><b>2. Nomenclature</b></p>

<p data-bbox="221 1301 300 1328">1-Corps.</p> <p data-bbox="221 1346 331 1373">2- Gachette.</p> <p data-bbox="221 1391 564 1417">3-Anse de treuillage ou œil du Léopard.</p> <p data-bbox="221 1435 571 1509">4 bis- Connecteur EN 362* Modèle Wire Lock EN 12275 Type B/K <i>Uniquement pour un ancrage au sol.</i></p> <p data-bbox="221 1527 596 1576">5-Longes noires uniquement dédiées aux secouristes/victimes.</p> <p data-bbox="221 1594 475 1621">5 bis – Connecteurs EN362.</p> <p data-bbox="221 1639 639 1688">6- Connecteur VERTIGO-RL dédié à : civière, culotte, sangle et charge non humaine.</p> <p data-bbox="221 1706 312 1733">7- Verrou.</p> <p data-bbox="221 1751 639 1778">8- Bloqueur d'ajustement de la longe (L01100).</p>

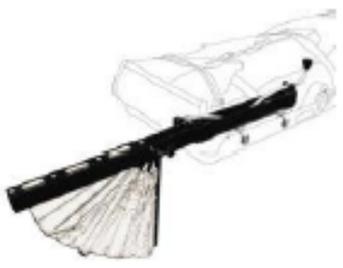
<p>Lierve anti-giration deployee</p>	<p>Dérive anti-giration pliée</p>

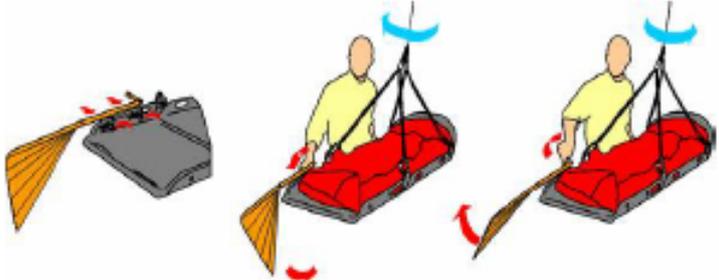
<p>Mise en œuvre de la dérive anti-giration</p>

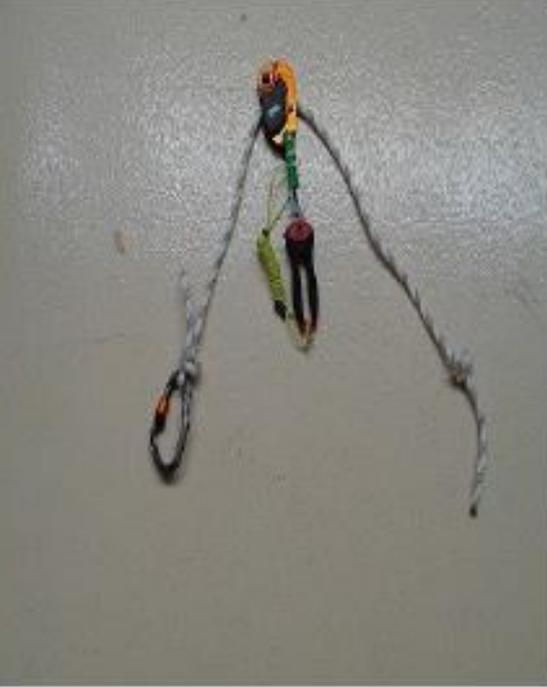
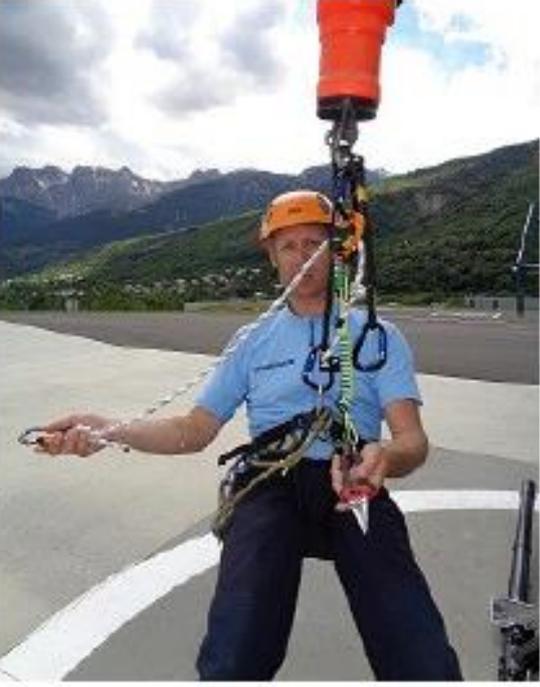
SYSTEME DE POULIE PRO TRACTION + SECATEUR	EN SITUATION
